UNIVERSITAT DE LLEIDA  
ESCOLA POLITÈCNICA SUPERIOR

# **ESTUDI PREVI, CONSTRUCTIU I PATOLÒGIC, PER LA REHABILITACIÓ DE L'ANTIGA CASERNA DE LA GUÀRDIA CIVIL A CAMARASA**

Marina Pedrol Molina

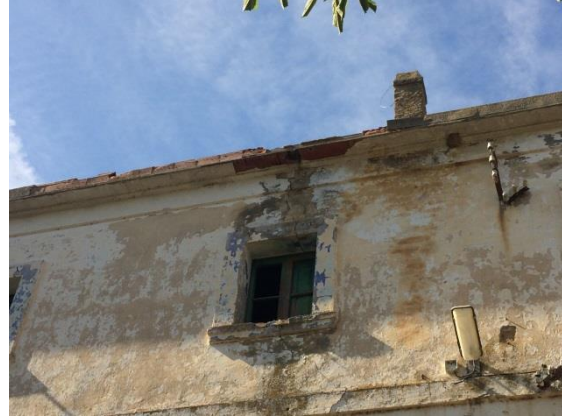
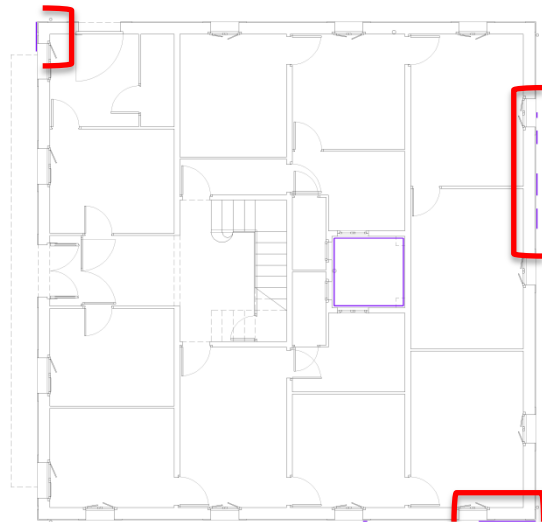
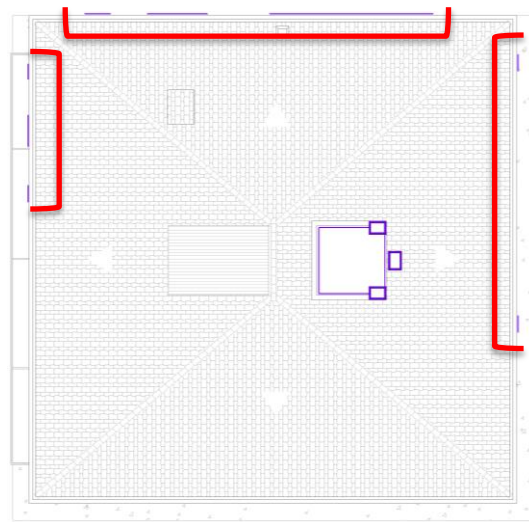
**M12**

Generalitzada en la zona inferior i la canal oculta de les façanes i en el pati de llums

Directes: Aquesta lesió es presenta per causa de la humitat per capil·laritat que ascendeix des del terreny i a través de la planta en contacte amb l'element constructiu, ha després el revestiment del mateix a la seva part baixa. Pel que fa a la causa de la canal oculta, aquesta pel pas dels anys s'ha deteriorat i s'ha trencat, fet que ha provocat que amb la humitat per mala connexió aquest revestiment també es despengui de l'element constructiu.

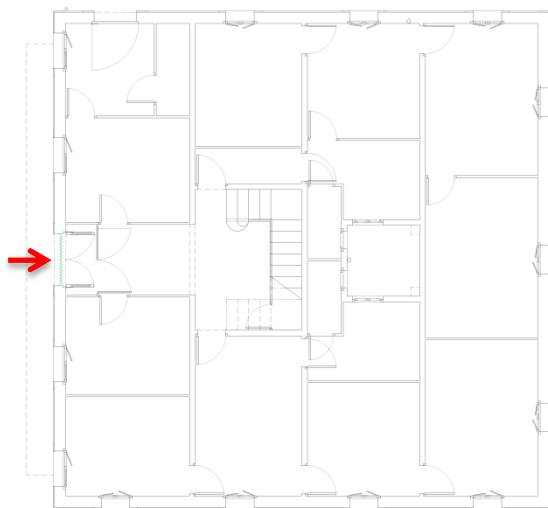
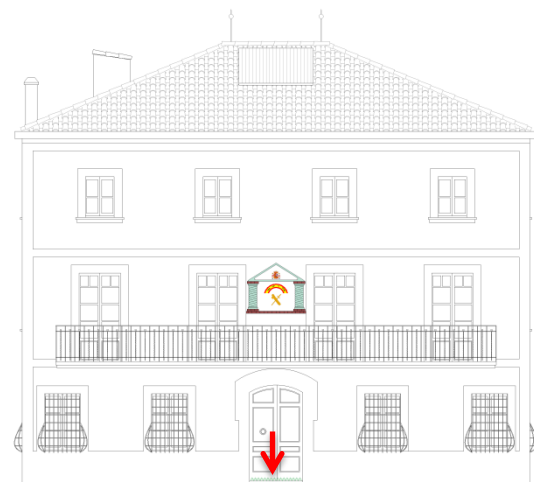
Fissures en paviment entrada principal

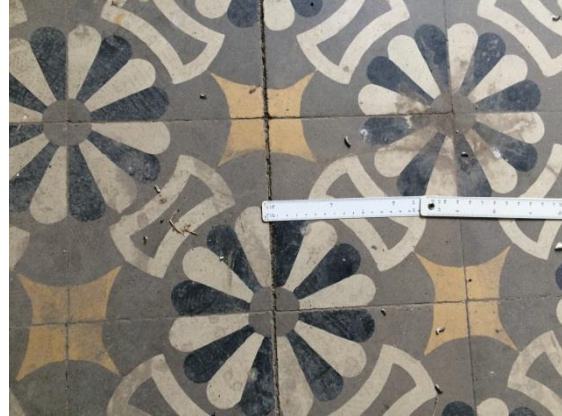
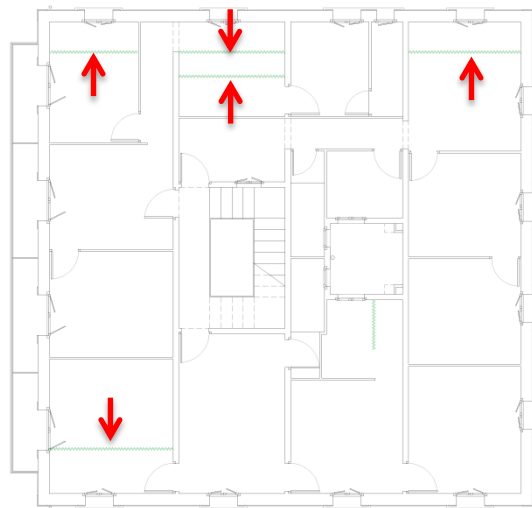
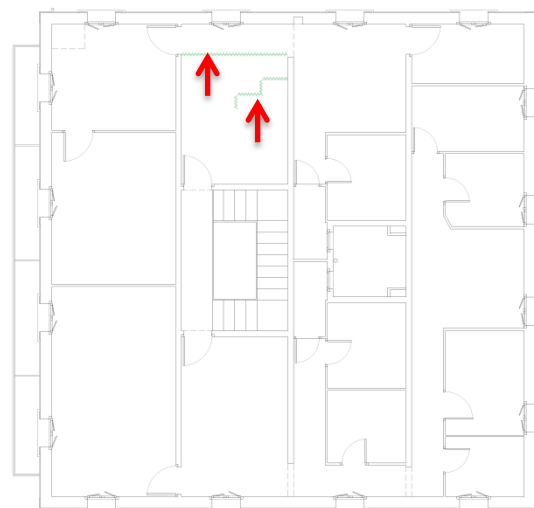
Fissures en paviment en algunes estàncies de la planta primera i la planta segona

Fissures en el paviment, de longituds variables segons situació dels murs de càrrega interiors, d'uns espessors que varien de 3 a 5 mm i situades sobre les biguetes metàl·liques del sostre de la planta baixa i del sostre de la planta primera. Cal remarcar que aquestes fissures s'han originat per la junta de les rajoles hidràuliques sense arribar a trencar-n'hi cap.

Es pot observar que sota de cadascuna d'aquestes fissures no s'hi troba cap envà, fet que així no han provocat que cap d'aquests entrin en càrrega.

Possible evolució: Si no es repara, les fissures aniran en augment fins a potser arribar a col·lapsar l'estructura.

Es reomplirà la fissura amb morter.

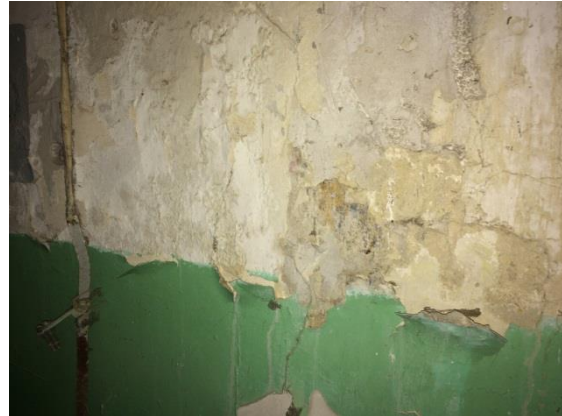
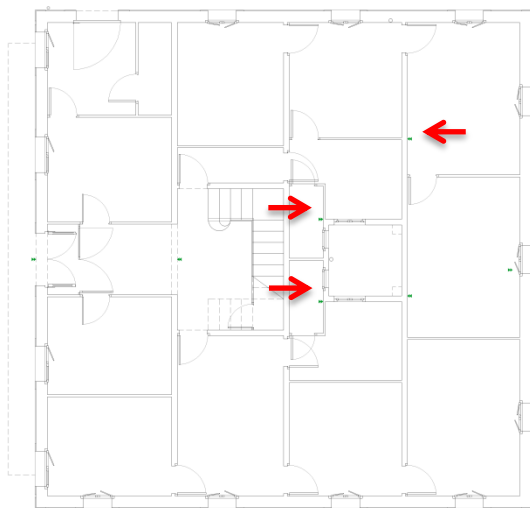
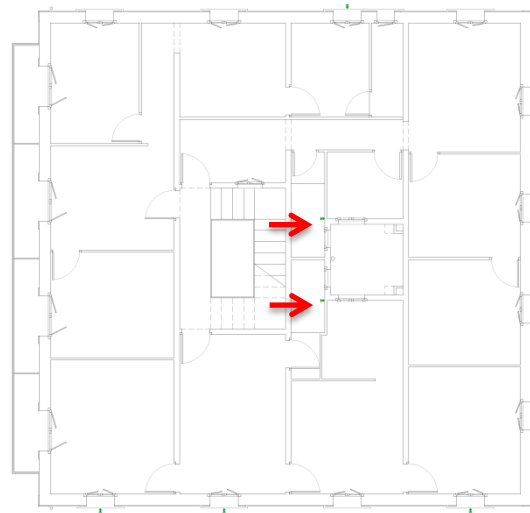
Fissures verticals en la unió de l'envà i la paret  
de càrrega (falta de trava)

S'han pogut detectar fissures verticals, a les parets de càrrega o als envans, degudes a les unions entre els dos paraments que treballen diferent.

Directes: La causa principal és la manca o la mala execució dels lligams entre els envans i les parets de càrrega interiors que separen les diferents estàncies. Aquestes fissures afecten els elements de revestiment i acabats.

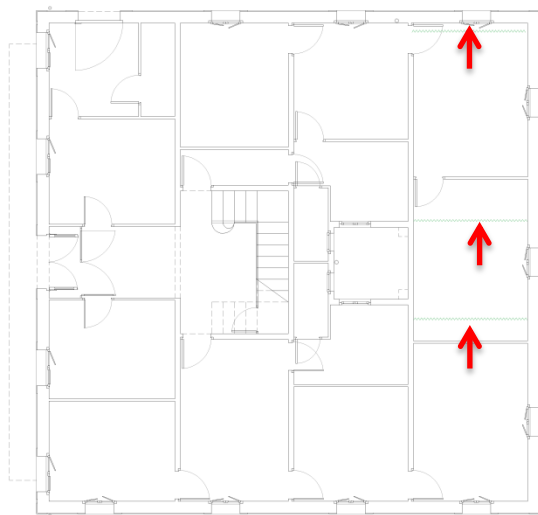
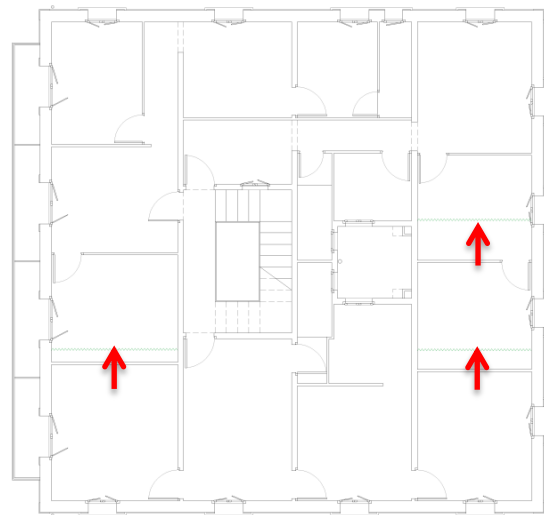
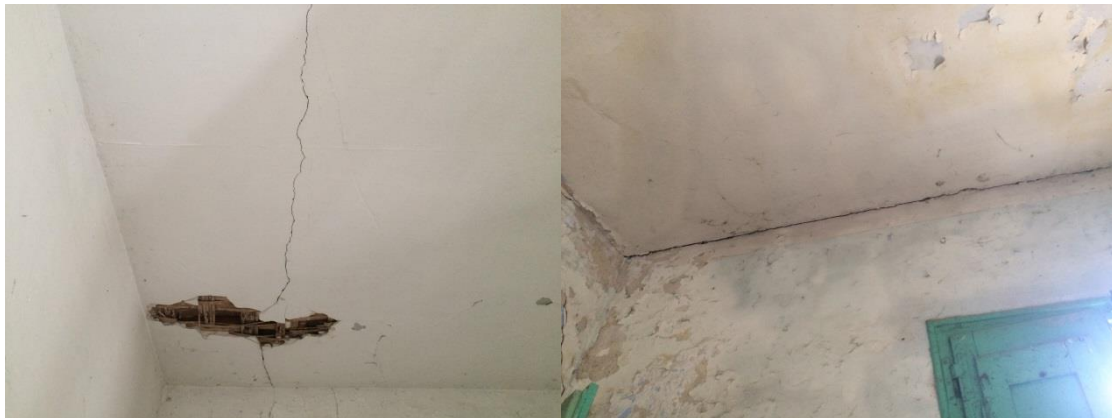
Fissures a sostre trencant el cel ras encanyissat

Fissures en el cel ras encanyissat, de longituds variables segons situació dels murs de càrrega interiors, d'uns espessors que varien de 2 a 3 mm i situades sota les biguetes metàl·liques del sostre de la planta baixa i del sostre de la planta primera. Al generar-se aquestes fissures també a provocat que el cel ras es desprengui en algunes zones puntuals d'aquestes plantes.

Possible evolució: Si no es reparen aquestes biguetes metàl·liques, les fissures aniran en augment fins a potser arribar a col·lapsar l'estructura.

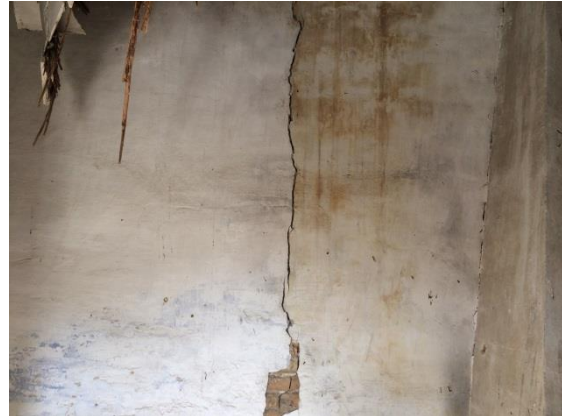
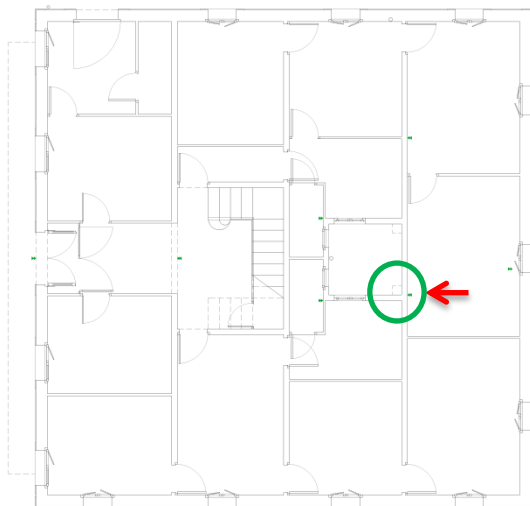
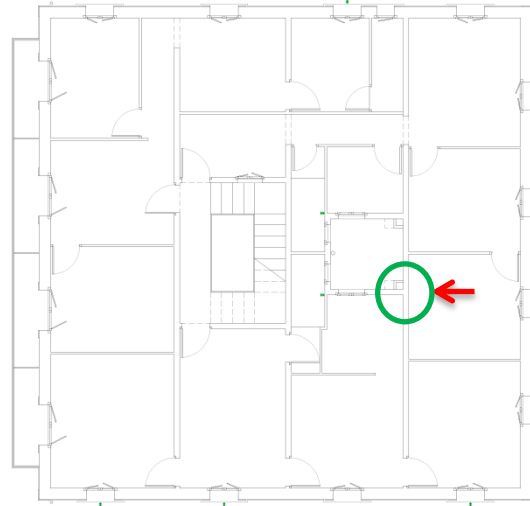
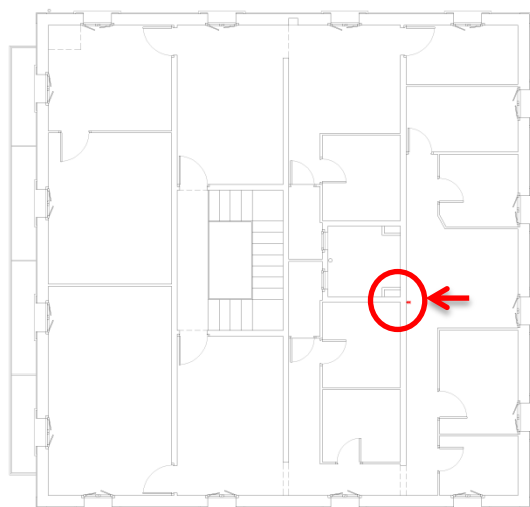
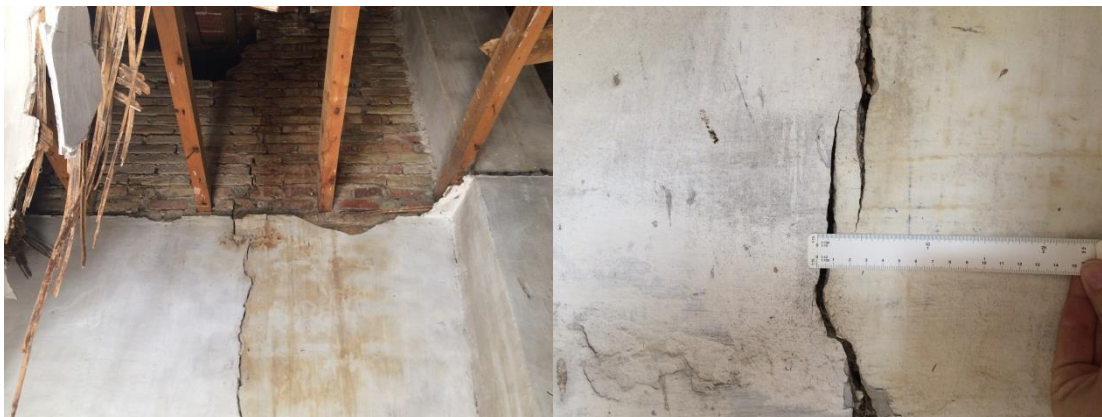
Aquesta lesió es troba en la planta segona, però es pot apreciar que continua en forma de fissura (disminuint la seva secció) a la planta primera i la planta baixa. Així que es podria dir que és una esquerda que abasta la totalitat del mur de càrrega des de la seva part inferior fins a la seva part superior.

Directes: Es poden suposar diverses causes, primera per moviments horitzontals del terreny. Una altra causa pot donar-se a que la dimensió del ciment és insuficient, no existeix o està deteriorat i no aguanta les càrregues que li arriben o que la cimentació estigues reomplerta amb pedres i morter de calç de mala qualitat.

Indirectes: Si és un defecte de cimentació, es podria suposar que és un error d'execució.

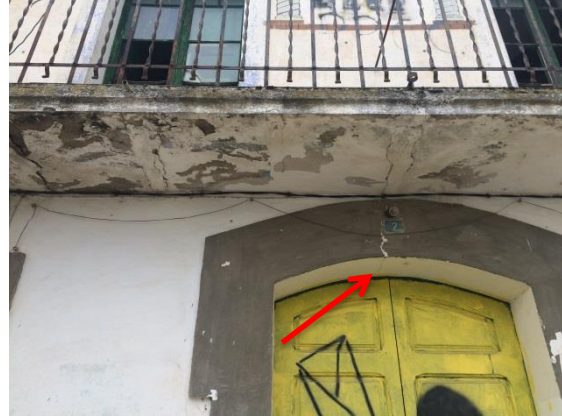
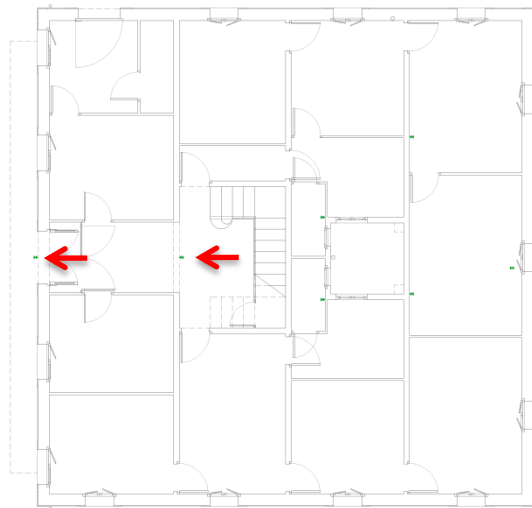
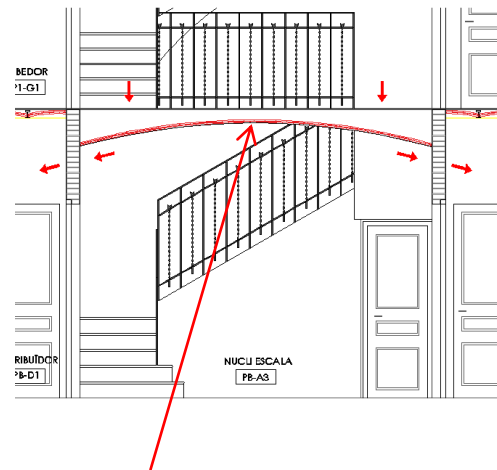
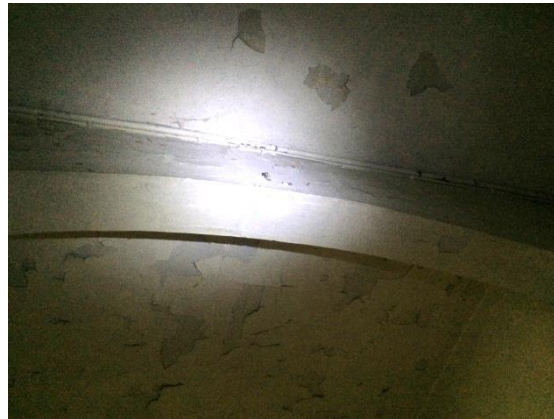
Fissures horitzontals en l'arc de la porta  
d'accés i l'arc del rebedor

Fissures de manera horitzontal en els arcs de l'entrada i del rebedor. Aquestes fissures s'han format en la zona traccionada de l'arc.

Possible evolució: Actualment es considera que és una fissura, ara, tampoc es pot afirmar que a la llarga es vagi transformant en una esquerda.

Al ser fissures amb molt poca secció, no serà necessari fer perforacions per la part superior per introduir-hi morter. Així el que es realitzarà serà una neteja de les capes d'acabat i netejar bé la superfície. Posteriorment adherir amb resina el teixit FRP (podria ser de fibra de carboni o altres fibres). Aquesta fibra el que farà serà absorbir les possibles traccions posteriors a la formació de la fissura i al mateix temps també serveix de segellat. Finalment protegit la tela FRP (Fibres de reforç amb polímers) amb una capa d'enguixat suficientment gruixuda.

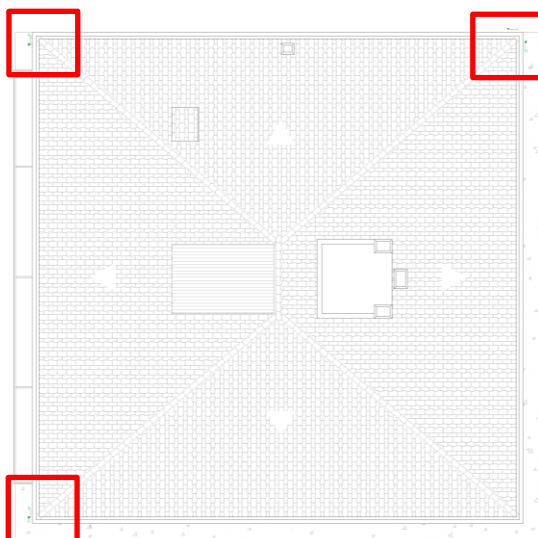
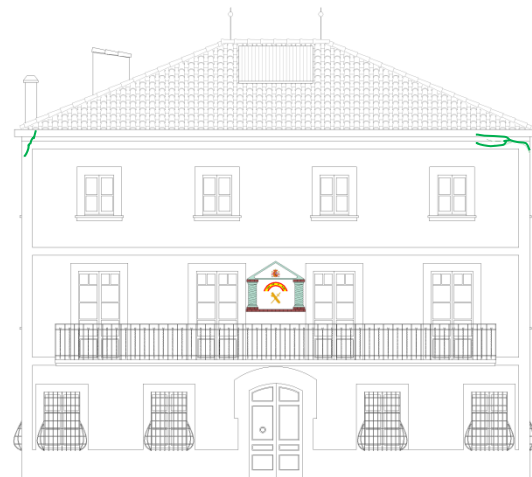
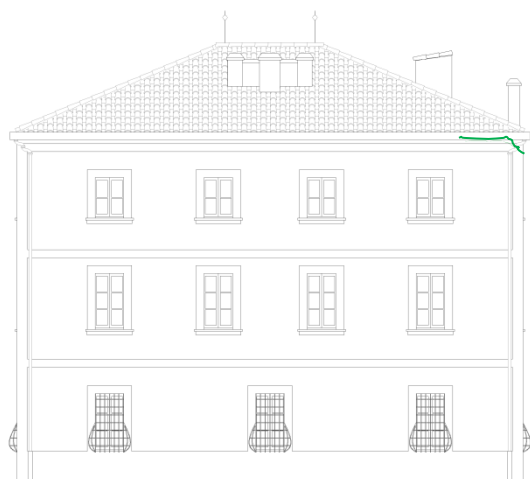
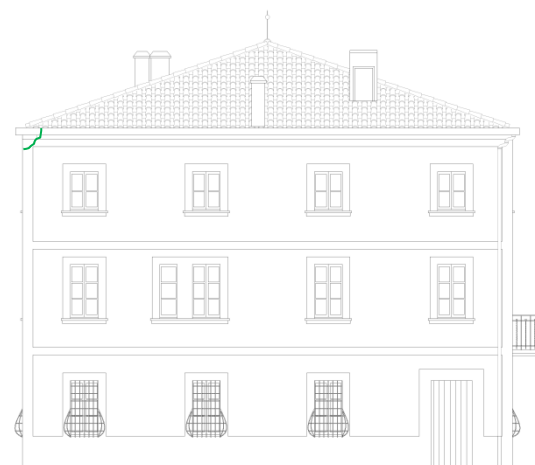
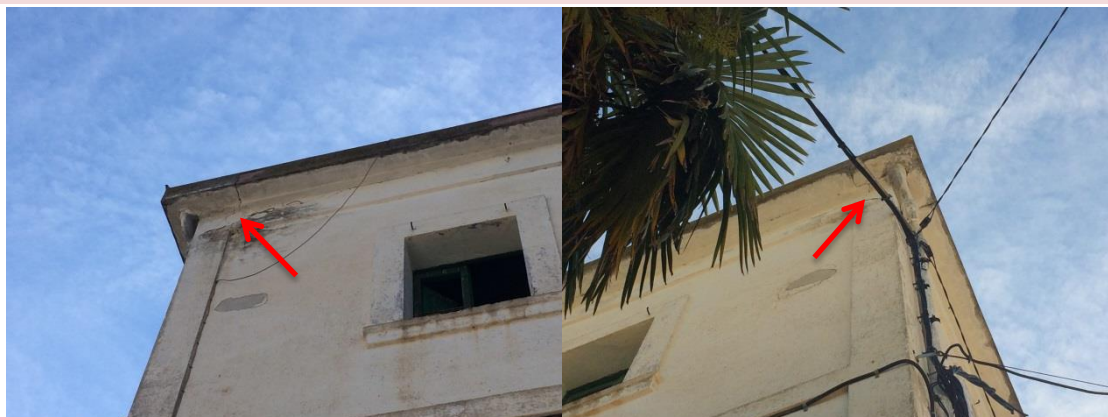
Fissures diagonals en les cantonades de les  
façanes

Fissures de manera inclinada a 45° i ramificada a la part superior de tres façanes. Aquestes fissures van resseguint la canal oculta de la recollida d'aigües pluvials.

Directes: Certament no s'ha pogut classificar la causa que les genera, però es té una dada del que seria l'estudi històric de l'edifici. En fotografies antigues s'aprecia que la coberta original de l'edifici disposava d'unes bigues de fusta massisses (actualment també i són) i sobre aquestes s'hi trobava una corretja transversal de fusta massissa la qual sobresortia a manera de voladís cap a l'exterior. Aquest fet ens indica que la canal oculta es va executar a posteriori i donant-nos a entendre que les fissures podrien ser causa d'un excés de càrrega en les parets de tancament.

Possible evolució: Fa tants anys que es va realitzar la rehabilitació de la coberta que no es creu que les fissures puguin anar a més.

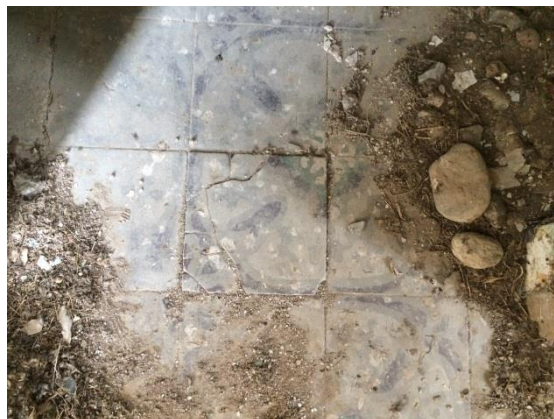
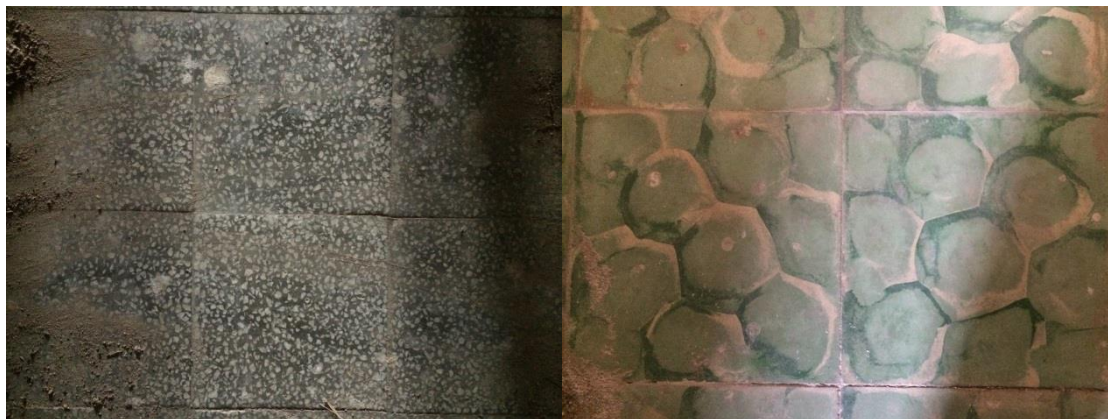
Erosió mecànica en els paviments

La patologia en si no té perill estructural, les lesions són progressives al llarg dels anys i generalment sol afecten l'aspecte estètic del paviment.

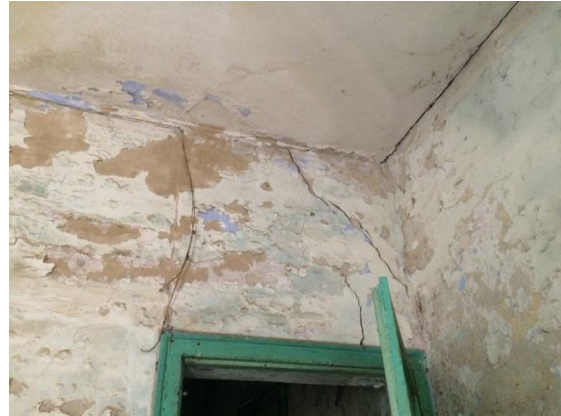
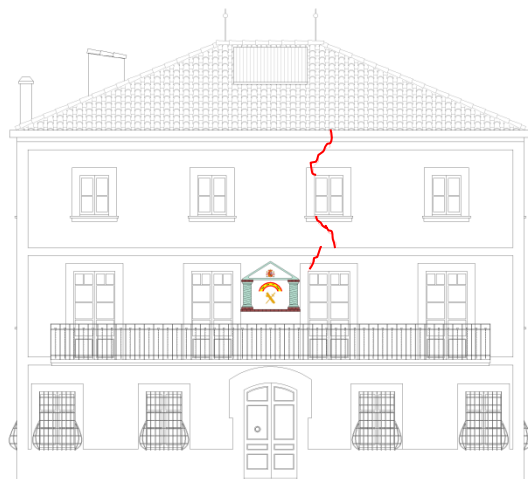
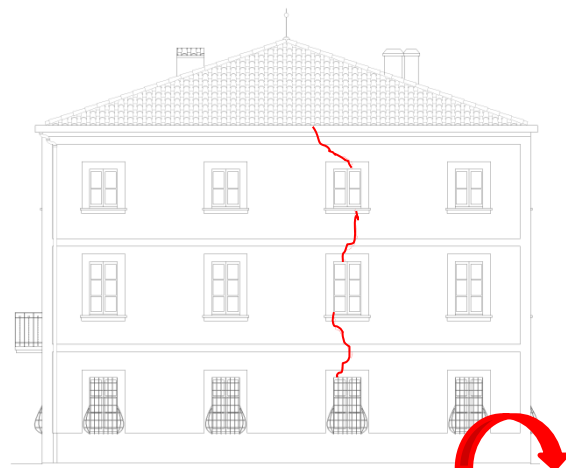
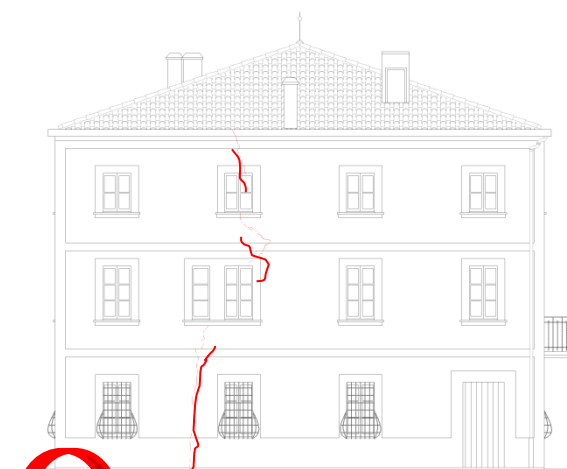
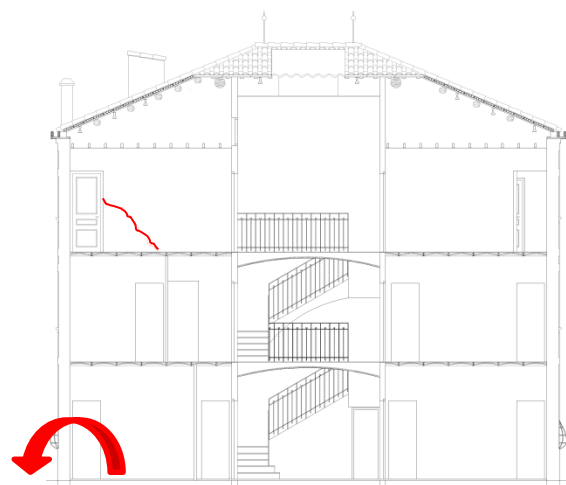
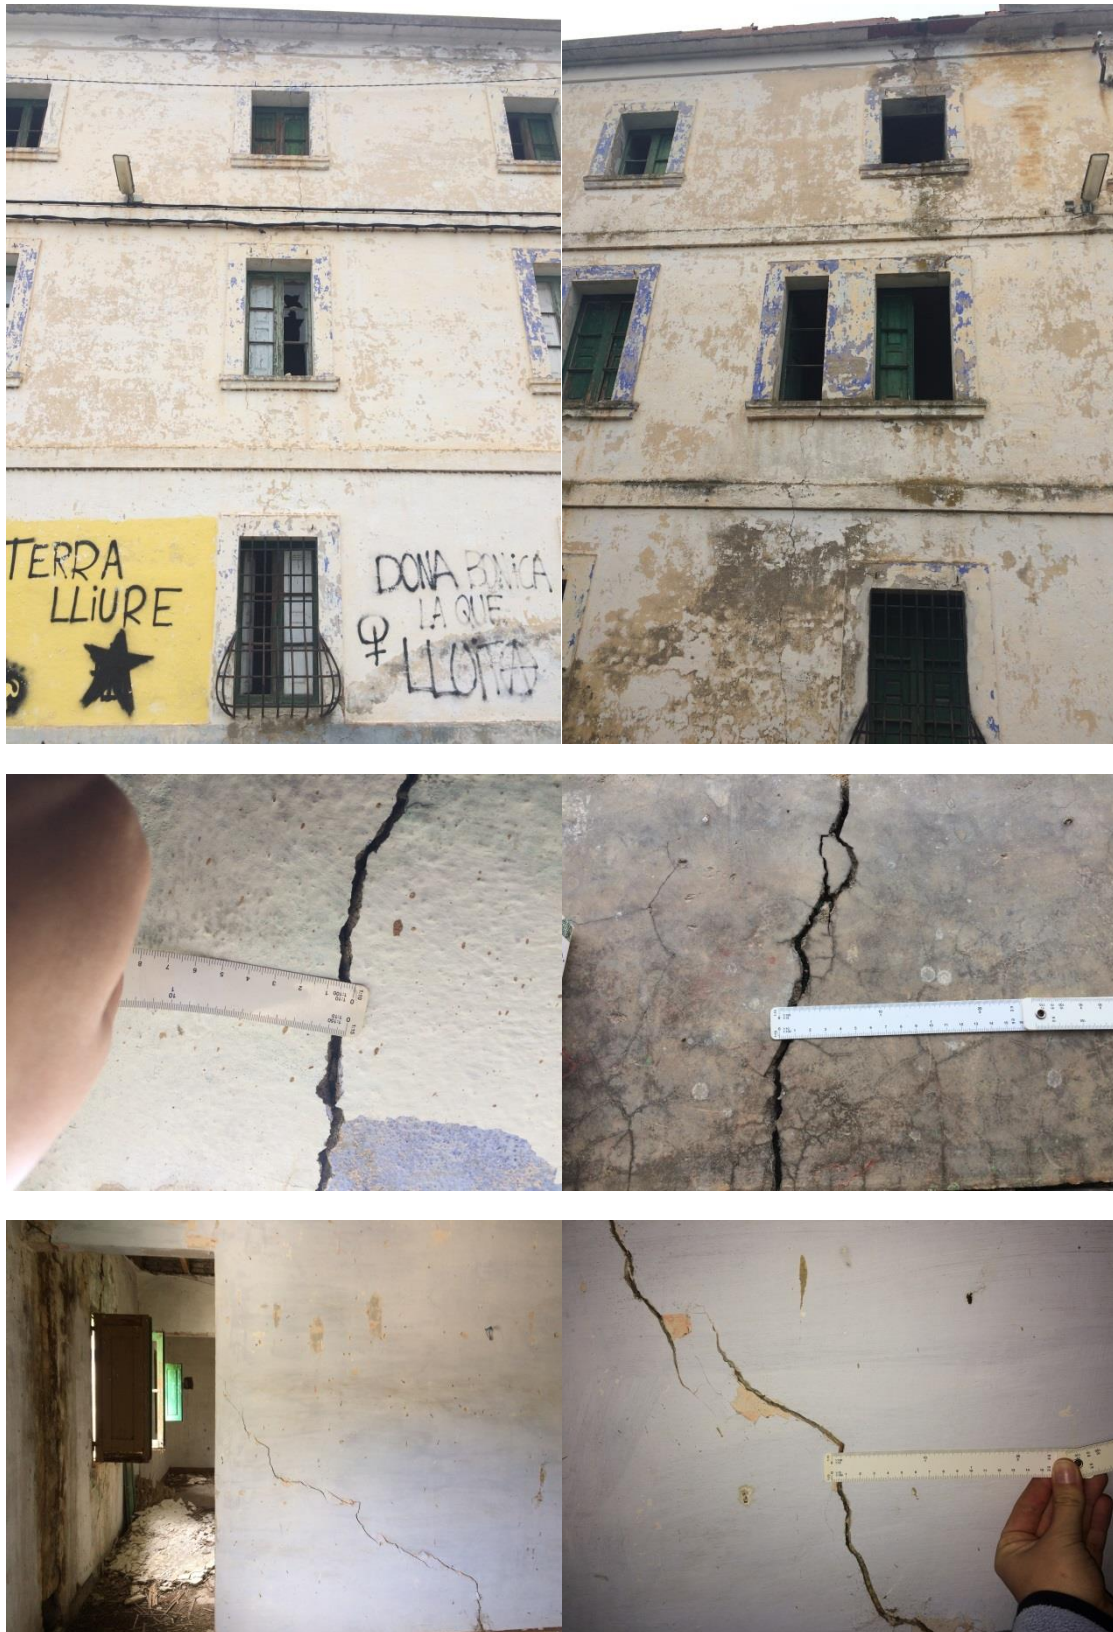
Directes: Es poden suposar diverses causes, primera per moviments horitzontals del terreny produïts per estar cimentats sobre argiles o algun altre tipus de material. Una altra causa de l'aparició d'esquerdas pot donar-se a que la dimensió del ciment és insuficient, no existeix o està deteriorat pel pas dels anys i no aguanta les cargues que li arriben.

Indirectes: Si és un defecte de cimentació, es podria suposar que és un error d'execució, però també pot ser que no sigui una causa indirecta.

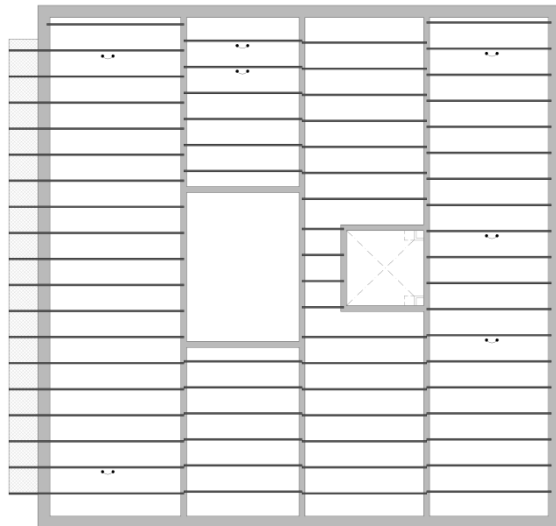
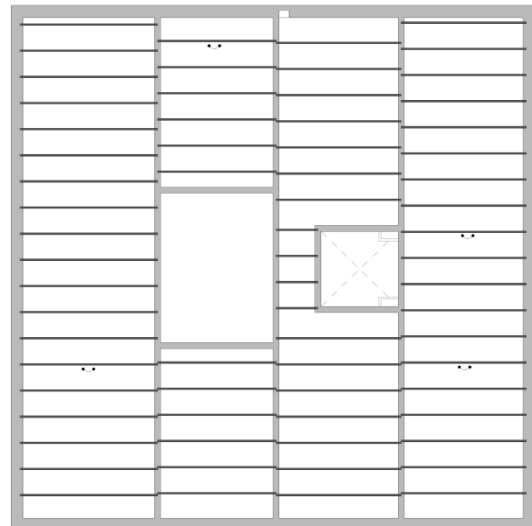
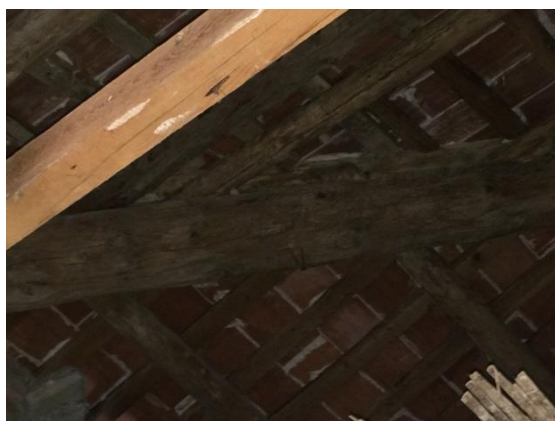
Primerament s'ha de dir que el sostre de totes les plantes està constituït per cel ras encanyissat. Així doncs, aquestes deformacions o fletxes lleugeres s'han apreciat gràcies a les fissures que s'han pogut observar tant en els paviments com en els cels rasos de les diferents estàncies. A simple cop de vista aquestes deformacions no es poden apreciar sense extreure el cel ras.

- Separació de les rajoles hidràuliques en els paviments
- Fissures en el sostre trencant el cel ras encanyissat

En quan al cel ras, realitzar-lo de nou o simplement retirar-lo. I pel que fa a les rajoles hidràuliques, reomplir les fissures amb morter si no és necessari canviar el sostre.

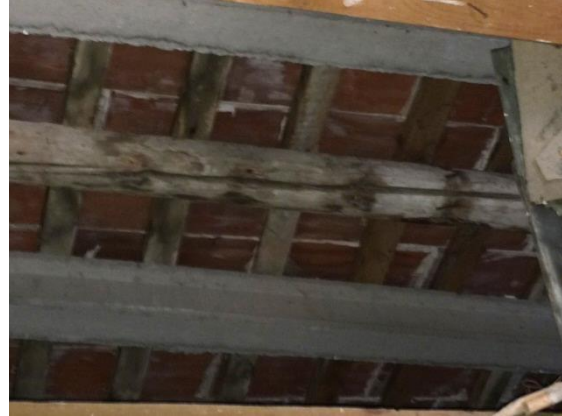
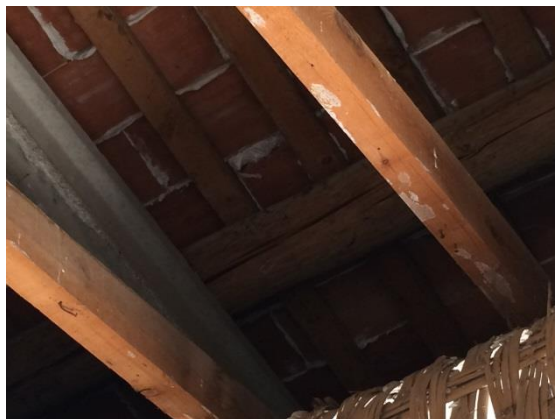
Clivelles en les bigues de fusta de la coberta

Aquest tipus de lesió es pot observar en algunes bigues de fusta de manera puntual, no s'ha pogut quantificar el número de bigues afectades per la falta de visió, degut que el cel ras no està després totalment.

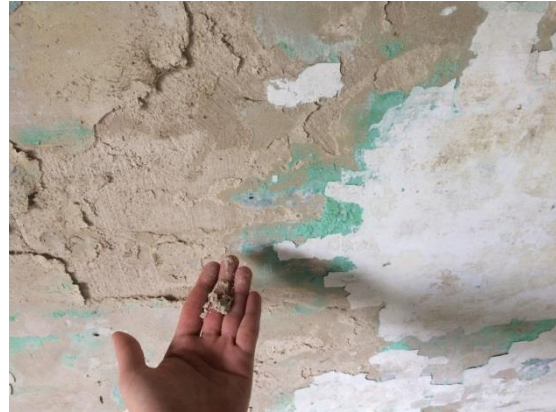
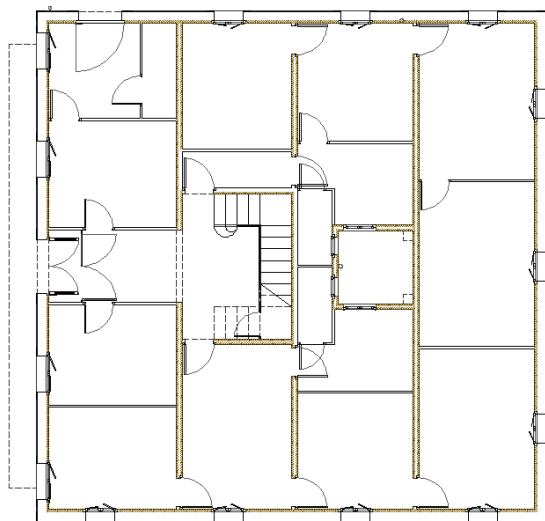
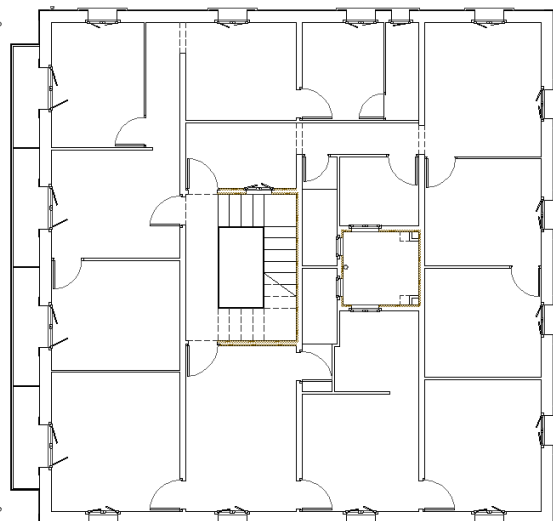
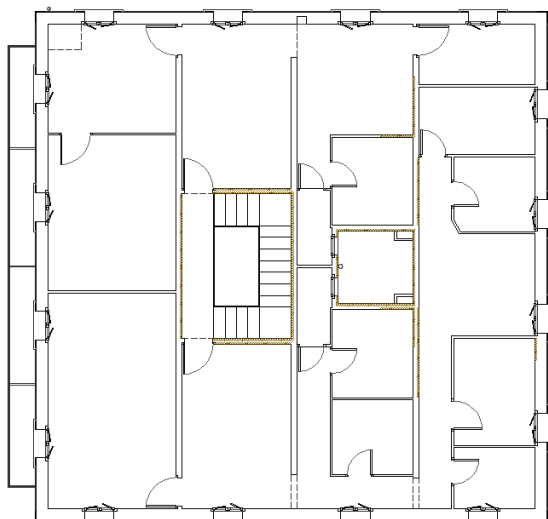
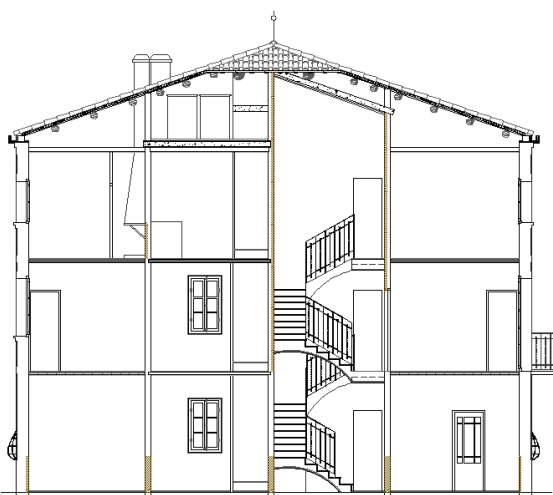
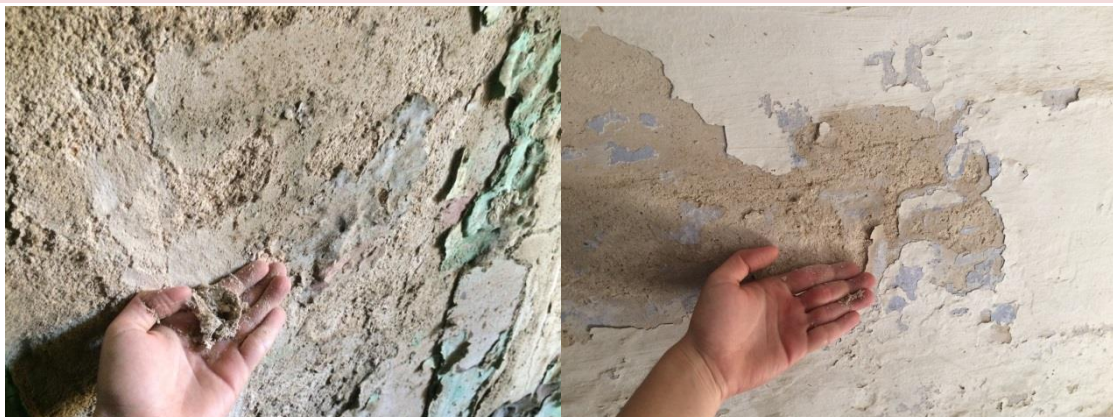
Generalitzada en planta baixa, en la totalitat  
del pati de llums i en part del nucli d'escala

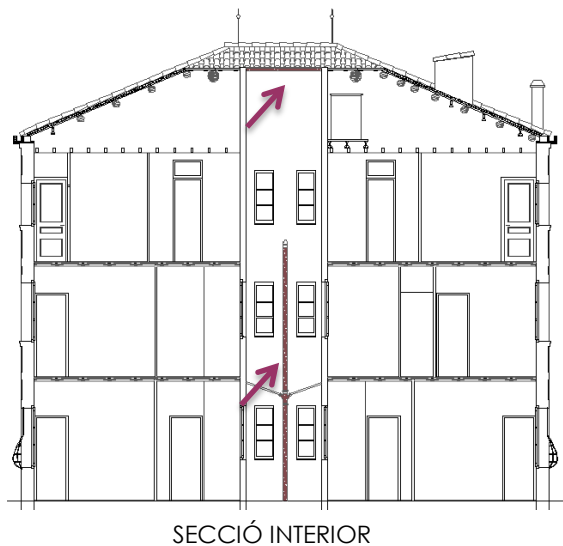
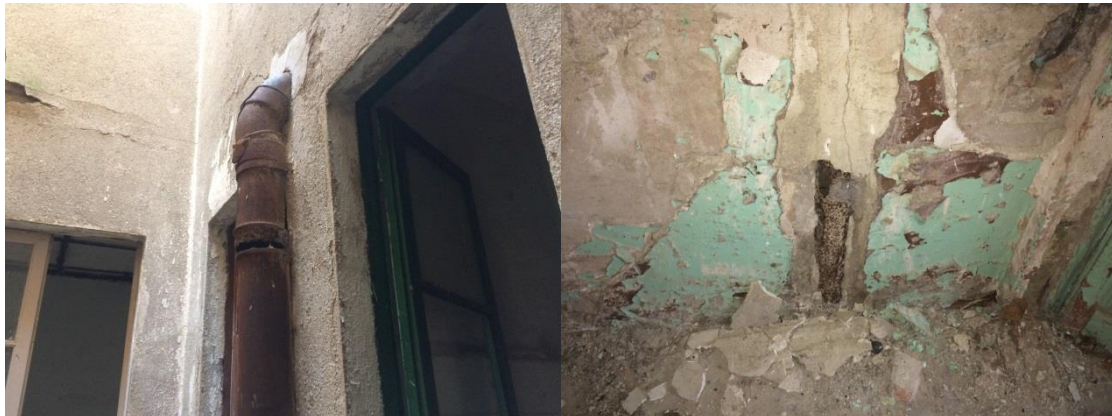
Lesió que es troba en la baixant i la canal de recollida d'aigua de la pluja. Consisteix en la formació d'un par galvànic o elèctric entre el ferro, i que presenta a l'element metàl·lic i el hidròxid del ferro fruit de la oxidació. La mesura d'intercanvi d'electrons és l'aigua present en els porus de la capa d'òxid, així, el ferro present a l'acer, s'estableix com a pol negatiu i el hidròxid de ferro com a pol positiu, produint una corrent d'elèctrodes que provoca la descomposició del material metàl·lic.

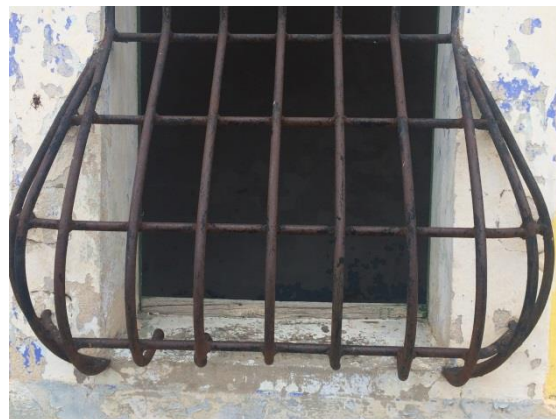
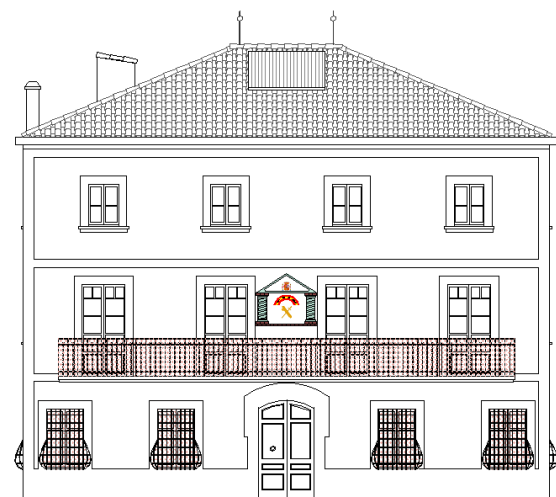
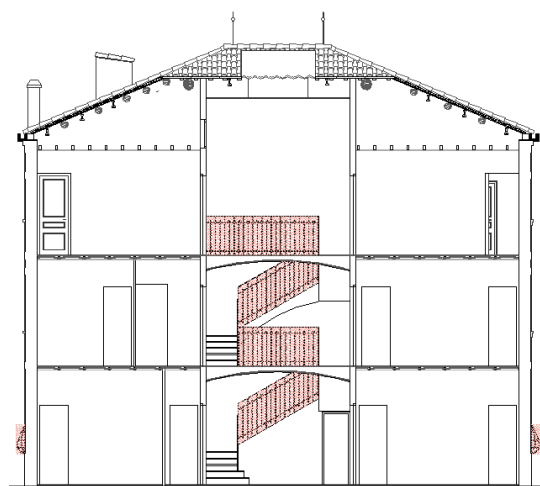
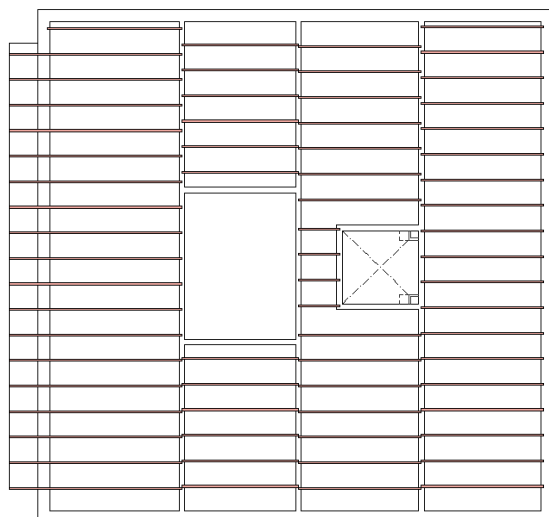
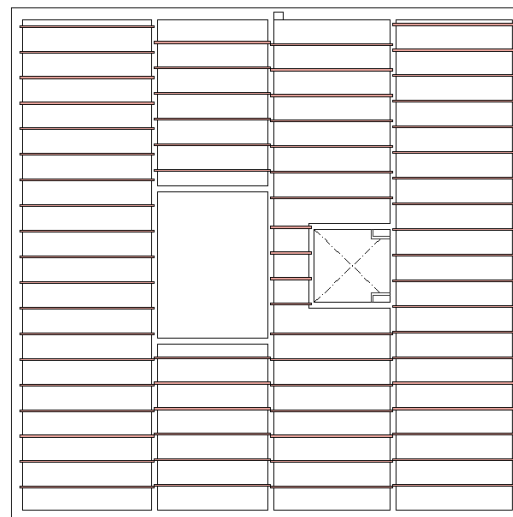
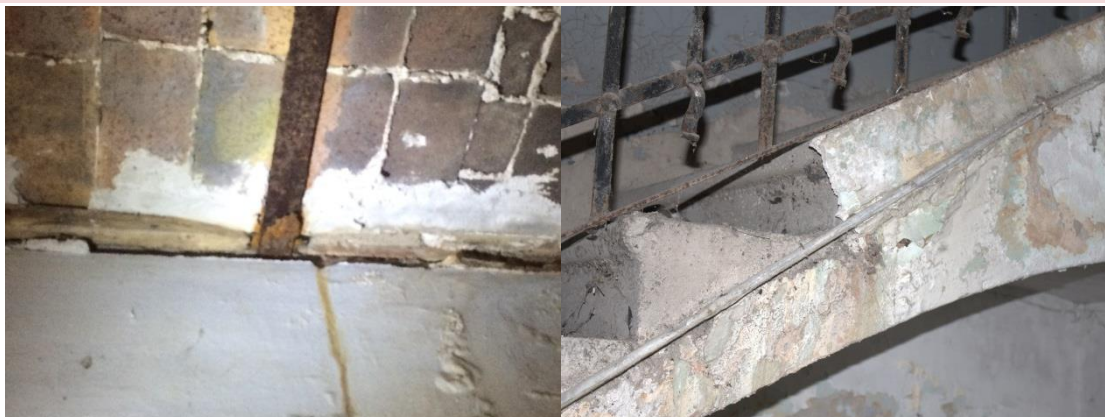
Generalitzada en totes les biguetes  
metàl·liques i serralleria tant interior com  
exterior

Bigues metàl·liques i serralleria

Es proposa realitzar un rascat de manera superficial de la capa d'òxid amb paper de vidre per tal d'eliminar la crosta d'òxid i arribar fins al material amb bon estat. Si la bigueta està molt malmesa es procedirà al seu canvi.

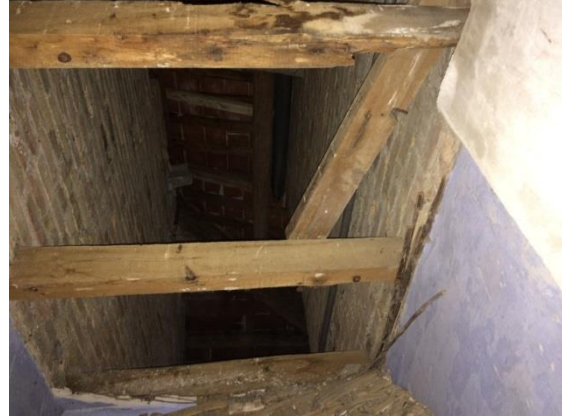
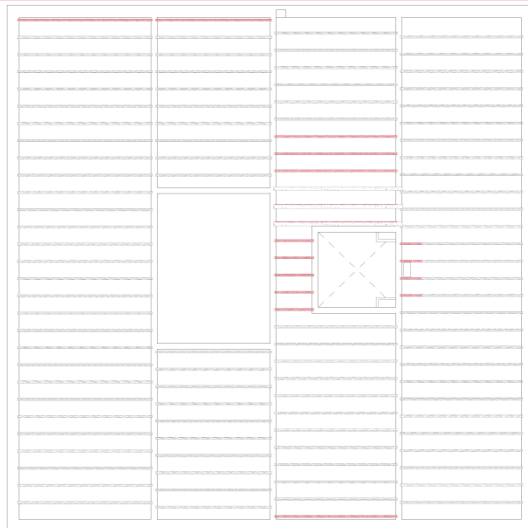
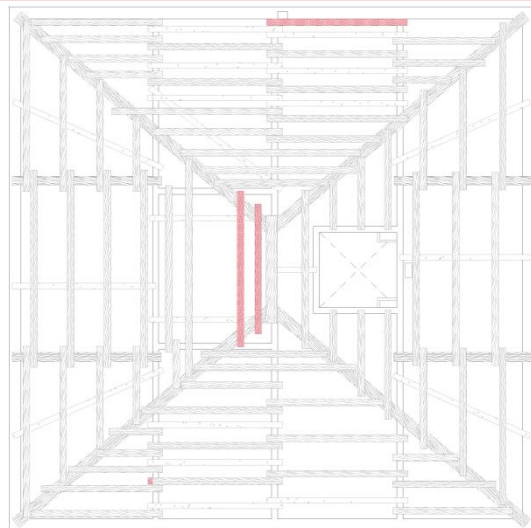
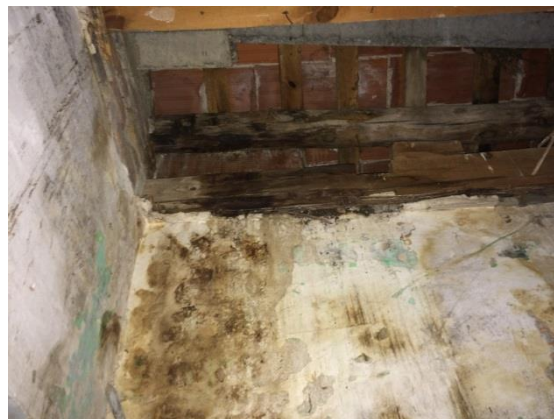
**Q4**

Organismes animal. Atacs biòtics-insectes  
xilòfags i pudrició

SOSTRE PLANTA SEGONA (LLATES)

ESTRUCTURA COBERTA

Directes: Els insectes xilòfags constitueixen els agents biòtics més freqüents en les fustes de l'edifici afectats per degradació. Aquests ataquen la fusta en la seva fase de larva, mentre dura el seu desenvolupament i creixement, i habitualment, quan arriben a adults, perforen uns forats i surten a l'exterior, no tornant a la fusta fins la nova posta d'ous que inicia de nou el cicle vital.

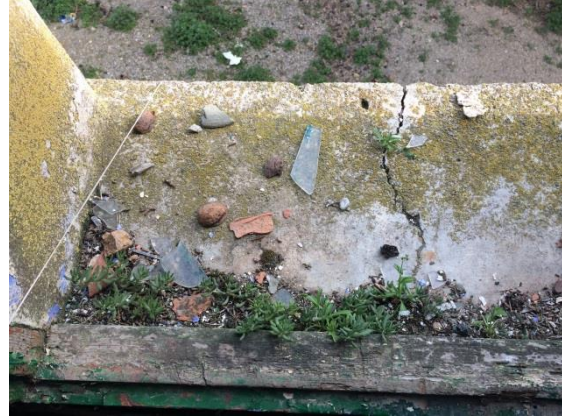
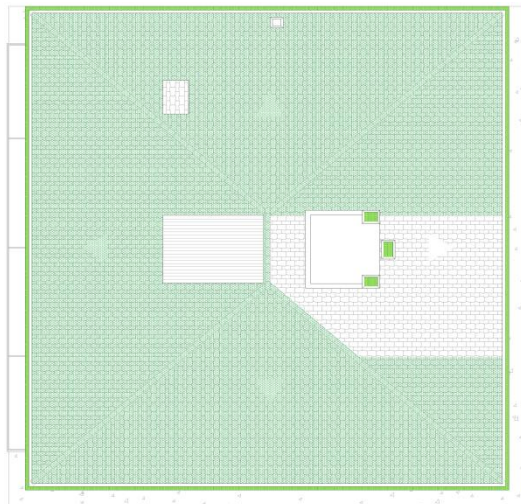
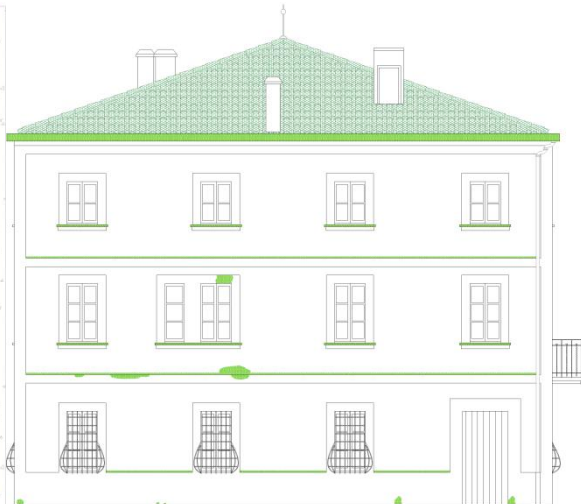
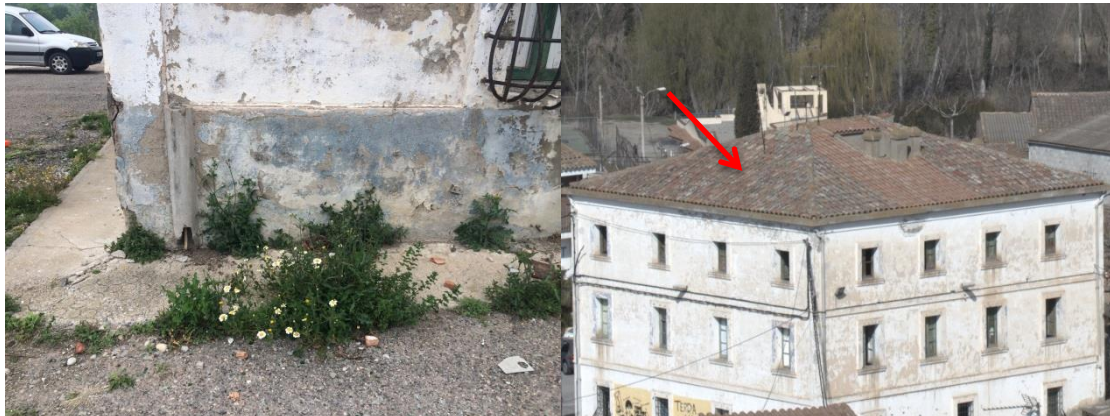
Façanes en planta baixa i revestiment coberta

Mur de càrrega i coberta

La molsa es col·loca sobre qualsevol material porós sense necessitat de precisar de terra per al seu assentament i solen situar-se en cornises, en buits de finestres, canals de desguàs o fissures o esquerdes sense repassar.

Lesió que no comporta cap mena de perill estructural. Sol el creixement de les plantes vegetals que amb les seves arrels poden ocasionar deteriorament en les teules ceràmiques o en les esquerdes o fissures.

Possible evolució: Eliminar els organismes vegetals, sinó les arrels que es col·loquen en les esquerdes o fissures poden agreujar.
